ZPRÁVA Z TERMORIZNÍHO MĚŘENÍ

**RODINNÝ DŮM,
OSTRAVA VÍTKOVICE**

Na základě objednávky bylo dne 25.3.2009 provedeno termovizní měření objektu rodinného domu. Měření byl přítomen zadavatel objednávky pan Ing. Petr Toř, ze společnosti ISOTRA, který zajistil přístup k objektům a sledoval průběh měření. Cílem měření bylo porovnat rozdíly v tepelných obrazech před použitím a následně s použitím stínící techniky (venkovní žaluzie Zetta 70) oken objektu.

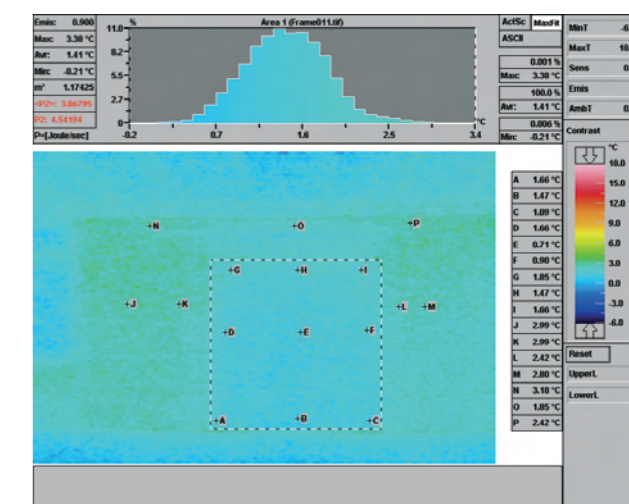
SEVERNÍ STRANA – VSTUPNÍ DVEŘE NA VERANDU

bez použití stínící techniky

s použitím stínící techniky

- Čárkovaně vyznačená plocha naznačuje v termogramech plochu vstupních dveří na verandu. Povrch rámu okna vykazuje teplejší levou horní část presentovanou tepelným bodem G.
- Ve zkoumané ploše stěn objektu nebyly nalezeny teplotní nesouměrnosti.
- Nad termosnímky jsou zobrazeny histogramy s procentuálním zastoupením barvy (povrchové teploty) v ohraničených plochách.
- Venkovní žaluzie zabraňují prostupu tepla s 71,3% větší účinností.

Porovnání tepelných projevů – (počítáno s teplotním rozdílem uvnitř/vně 22,5°C)

plocha	jednotky	bez použití stínící techniky	se stínící technikou venkovní žaluzie Zetta 70	Snížení tepelného úniku při použití stínící techniky o
ohraničení	hustota tepelného toku <P>	13,45 W.m ²	3,87 W.m ²	
	Průměrná teplota v ploše T _{Avr}	3,65 °C	1,41 °C	
	Průměrný prostup tepla U	0,60 W.m ² .K ⁻¹	0,172 W.m ² .K ⁻¹	71,3 %

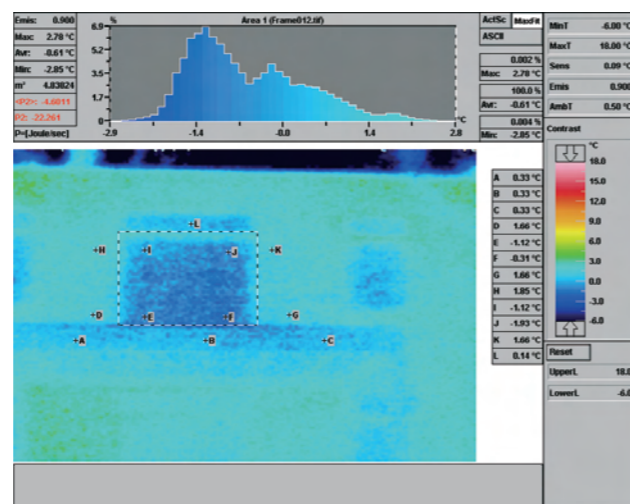
SEVERNÍ STRANA – OKNA V 1. PATŘE

bez použití stínící techniky

s použitím stínící techniky

- Tepelné body A, B, C naznačují povrchovou teplotu části střechy nad verandou.
- Teplotní obraz levé a pravé části prostředního okna jsou netypicky rozdílné – možnou příčinou je otevřená mikroventilace na levé části okna.
- Vzhledem k okolní teplotě 0,5°C je průměrná teplota na povrchu okna 3,61°C na velmi dobré úrovni. Průměrný prostup tepla vyznačenou plochou okna $U=0,578 \text{ W}\cdot\text{m}^{-2}\cdot\text{K}^{-1}$, dle daných podmínek měření. Po zastínění okna venkovní žaluzií Zetta 70 se tepelné úniky snížily o 100%.
- Na okenních rámech nedochází k únikům tepla netěsnostmi (dostatečně ostré přechody).

Porovnání tepelných projevů – (počítáno s teplotním rozdílem uvnitř/vně 23,5°C)

plocha	jednotky	bez použití stínící techniky	se stínící technikou venkovní žaluzie Zetta 70	Snížení tepelného úniku při použití stínící techniky o
ohrazení	hustota tepelného toku <P>	13,3 W.m ⁻²	-4,6 W.m ⁻²	
	Průměrná teplota v ploše T _{Aer}	3,61 °C	-0,61 °C	
	Průměrný prostup tepla U	0,57 W.m ⁻² .K ⁻¹	0 W.m ⁻² .K ⁻¹	100 %

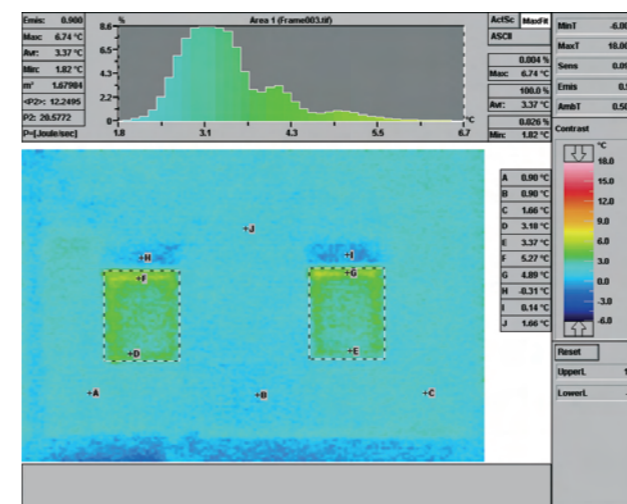
SEVERNÍ STRANA – OKNA V PŘÍZEMÍ NA PRAVÉ STRANĚ OBJEKTU

bez použití stínící techniky

s použitím stínící techniky

- V termogramu jsou zřetelně překlady nad okny nižší povrchovou teplotou (vyznačeny tepelnými body H, I).
- Okna se projevují typicky bez tepelných nesouměrností.
- Tepelné body A, B, C, J zobrazují povrchovou teplotu pláště objektu.
- Teplotní rozdíl pláště objektu a podezdívky je minimální a to pouze v průměru o 2°C.
- Na termogramu s použitou stínící technikou nedochází k teplotnímu úniku netěsnostmi skrz zatažené žaluzie.
- Žaluzie zastínily tepelné projevy (úniky) vnějších povrchů oken ze 100%.

Porovnání tepelných projevů – (počítáno s teplotním rozdílem uvnitř/vně 22,5°C)

plocha	jednotky	bez použití stínící techniky	se stínící technikou venkovní žaluzie Zetta 70	Snížení tepelného úniku při použití stínící techniky o
1	hustota tepelného toku <P>	12,25 W.m ⁻²	-2,83 W.m ⁻²	
	Průměrná teplota v ploše T _{Aer}	3,37 °C	-0,18 °C	
	Průměrný prostup tepla U	0,54 W.m ⁻² .K ⁻¹	0 W.m ⁻² .K ⁻¹	100 %
2	hustota tepelného toku <P>		0,1 W.m ⁻²	
	Průměrná teplota v ploše T _{Aer}		0,52 °C	
	Průměrný prostup tepla U		0,01 W.m ⁻² .K ⁻¹

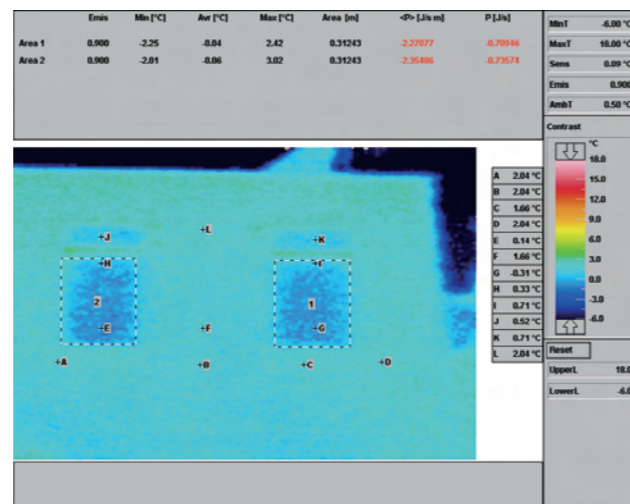
SEVERNÍ STĚNA – OKNA V 1. PATŘE NA PRAVÉ STRANĚ OBJEKTU

bez použití stínící techniky

s použitím stínící techniky

- Hustota tepelného toku je na prvním termosnímku vyšší než na termosnímku oken v přízemí (předchozí list) neboť v patře byla v době měření vyšší vnitřní teplota- řádově o 1 °C.
- Na plášti budovy nebyly nalezeny žádné tepelné nesouměrnosti až na chladnější překlady nad okny (tepelné body J, K).
- Tepelné body naznačují místní povrchovou teplotu pláště budovy.
- Stínící technika zamezila prostupu tepla skrze povrchy oken ze 100 %.

Porovnání tepelných projevů – (počítáno s teplotním rozdílem uvnitř/vně 23,5 °C)

plocha	jednotky	bez použití stínící techniky	se stínící technikou venkovní žaluzie Zetta 70	Snížení tepelného úniku při použití stínící techniky o
1	hustota tepelného toku <P>	13,77 W.m ⁻²	-2,27 W.m ⁻²	
	Průměrná teplota v ploše T _{Ave}	3,78 °C	-0,04 °C	
	Průměrný prostup tepla U	0,58 W.m ⁻² .K ⁻¹	0 W.m ⁻² .K ⁻¹	100 %
2	hustota tepelného toku <P>	14,8 W.m ⁻²	-2,35 W.m ⁻²	
	Průměrná teplota v ploše T _{Ave}	3,96 °C	0,52 °C	
	Průměrný prostup tepla U	0,63 W.m ⁻² .K ⁻¹	0,06 W.m ⁻² .K ⁻¹	100 %

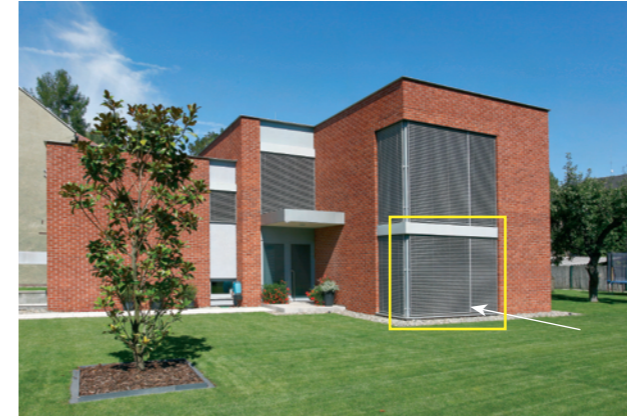
VÝCHODNÍ STRANA – PROSKLENÍ V PŘÍZEMÍ

bez použití stínící techniky

s použitím stínící techniky

- Na prosklení nebyly nalezeny tepelné nesouměrnosti ani úniky způsobené netěsnostmi rámu.
- Tepelné body M, J naznačují vyšší povrchovou teplotu pláště objektu ve srovnání se severní stěnou o téměř 5 °C.
- Okolo zatažených žaluzií nedochází k únikům tepla netěsnostmi.
- Termogram s použitou stínící technikou prokazuje velmi dobré tepelné izolační vlastnosti

Porovnání tepelných projevů – (počítáno s teplotním rozdílem uvnitř/vně 22,5 °C)

plocha	jednotky	bez použití stínící techniky	se stínící technikou venkovní žaluzie Zetta 70	Snížení tepelného úniku při použití stínící techniky o
1	hustota tepelného toku <P>	17,0 W.m ⁻²	-2,26 W.m ⁻²	
	Průměrná teplota v ploše T _{Ave}	4,47 °C	-0,18 °C	
	Průměrný prostup tepla U	0,72 W.m ⁻² .K ⁻¹	0 W.m ⁻² .K ⁻¹	100 %
2	hustota tepelného toku <P>	16,74 W.m ⁻²	0,83 W.m ⁻²	
	Průměrná teplota v ploše T _{Ave}	4,41 °C	0,69 °C	
	Průměrný prostup tepla U	0,71 W.m ⁻² .K ⁻¹	0,04 W.m ⁻² .K ⁻¹	94 %
15 minutový časový rozdíl v měření povrchové teploty plochy				
3	hustota tepelného toku <P>	26,4 W.m ⁻²	23,15 W.m ⁻²	
	Průměrná teplota v ploše T _{Ave}	6,68 °C	0,69 °C	
	Průměrný prostup tepla U	1,12 W.m ⁻² .K ⁻¹	0,99 W.m ⁻² .K ⁻¹

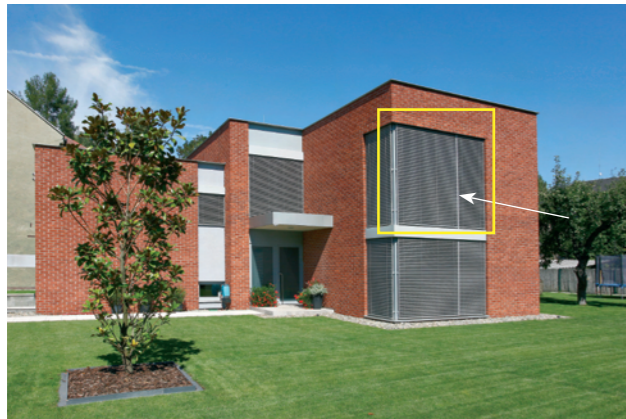
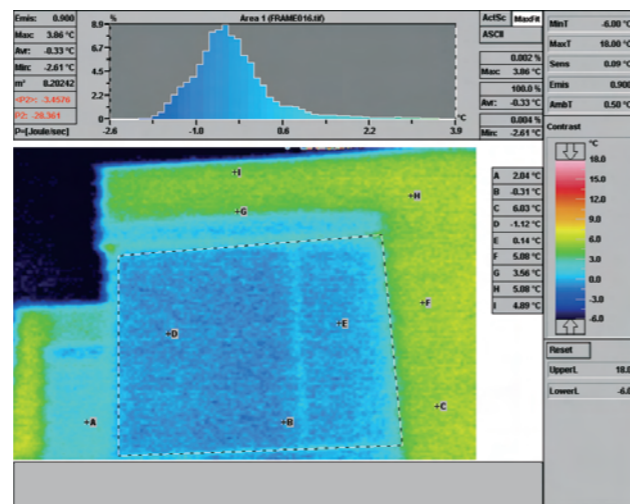
WÝCHODNÍ STRANA – PROSKLENÍ V 1.PATŘE

bez použití stínicí techniky

s použitím stínicí techniky

- Tepelné projevy sledovaného prosklení na 1. termogramu jsou bez zjištěných nesouměrností.
- Viditelné rozdíly teplot ve spodní a vrchní části prosklení jsou způsobeny rozdílem teplot u podlahy a u stropu v místnosti objektu.
- Tepelné body C, F, H, I naznačují vyšší povrchovou teplotu pláště objektu ve srovnání se severní stěnou o téměř 5 °C.
- Okolo zatažených žaluzií nedochází k únikům tepla netěsnostmi.

Porovnání tepelných projevů – (počítáno s teplotním rozdílem uvnitř/vně 23,5 °C)

plocha	jednotky	bez použití stínicí techniky	se stínicí technikou venkovní žaluzie Zetta 70	Snížení tepelného úniku při použití stínicí techniky o
1	hustota tepelného toku <P>	16.3 W.m ⁻²	-3.46 W.m ⁻²	
	Průměrná teplota v ploše T _{Avr}	4.25 °C	-0.33 °C	
	Průměrný prostup tepla U	0.69 W.m ⁻² .K ⁻¹	0 W.m ⁻² .K ⁻¹	100 %

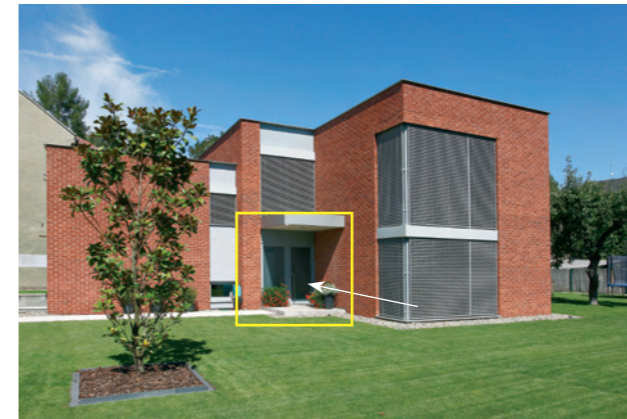
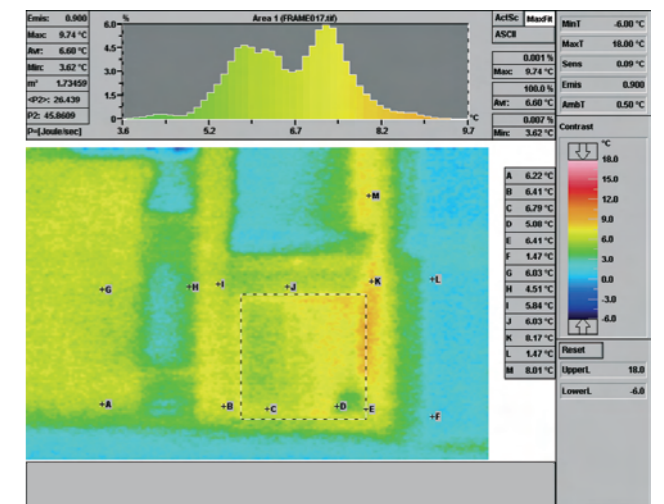
WÝCHODNÍ STRANA – VSTUPNÍ DVEŘE

bez použití stínicí techniky

s použitím stínicí techniky

- V konstrukčním rohu objektu dochází ke kumulaci tepla (tepelná vazba naznačena body K, M) – kritické místo objektu.
- Netypický rozdílný obraz obou polovin dveří, kde se pravá část dveří projevuje vyšší teplotou (tato skutečnost mohla být způsobena např. otevřením pravé části dveří i na poměrně krátkou dobu a nahřívání vnějšího povrchu dveří). Na dveřním rámu nebyla nalezena tepelná nesouměrnost.
- Tepelné body D a E naznačují květináč v popředí vstupních dveří viz. reálné foto.
- Východní stěna na levé straně od vstupních dveří (tepelné body A, G) má povrchovou teplotu v teplotním rozmezí okolo 8 °C. Rozdílné povrchové teploty termogramů před a s použitím stínicí techniky jsou způsobeny časovým odstupem 15-ti minut.

Porovnání tepelných projevů – (počítáno s teplotním rozdílem uvnitř/vně 22,5 °C)

15 minutový časový rozdíl v měření povrchové teploty plochy

plocha	jednotky	bez použití stínicí techniky	se stínicí technikou venkovní žaluzie Zetta 70	Snížení tepelného úniku při použití stínicí techniky o
1	hustota tepelného toku <P>	32.13 W.m ⁻²	26.44 W.m ⁻²	
	Průměrná teplota v ploše T _{Avr}	7.87 °C	3.36 °C	
	Průměrný prostup tepla U	1.428 W.m ⁻² .K ⁻¹	1.18 W.m ⁻² .K ⁻¹	100 %

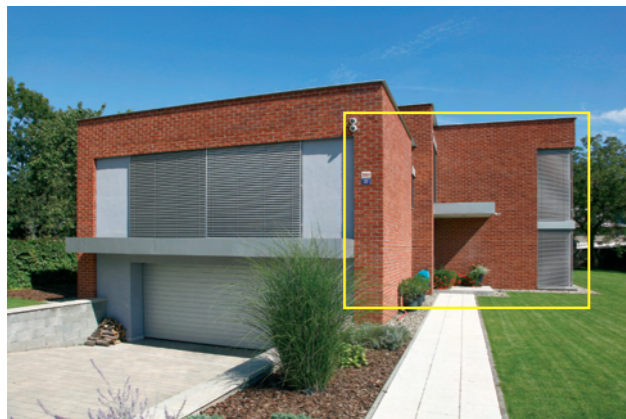
JIŽNÍ STRANA – POHLED NA PŘEDNÍ ČÁST U VSTUPU DO OBJEKTU

bez použití stínicí techniky

s použitím stínicí techniky

- Tepelné body naznačují průběh povrchových teplot na plášti objektu.
- Při porovnání vyznačených ploch 1, 2 v termogramech je patrný výrazný pokles povrchové teploty a v tabulce nad termogramy lze porovnat hustotu tepelného toku (označenou <P>) a hodnoty tepelného toku (označeno P).
- Kumulace tepla pod stříškou u vstupu do objektu.

Porovnání tepelných projevů – (počítáno s teplotním rozdílem uvnitř/vně 22,5 °C)

plocha	jednotky	bez použití stínicí techniky	se stínicí technikou venkovní žaluzie Zetta 70	Snížení tepelného úniku při použití stínicí techniky o
1	hustota tepelného toku <P>	23.23 W.m ⁻²	6.45 W.m ⁻²	
	Průměrná teplota v ploše T _{Ave}	5.89 °C	2.01 °C	
	Průměrný prostup tepla U	1.03 W.m ⁻² .K ⁻¹	0.29 W.m ⁻² .K ⁻¹	71.8 %
2	hustota tepelného toku <P>	22.67 W.m ⁻²	4.62 W.m ⁻²	
	Průměrná teplota v ploše T _{Ave}	5.76 °C	3.36 °C	
	Průměrný prostup tepla U	1.01 W.m ⁻² .K ⁻¹	0,21 W.m ⁻² .K ⁻¹	79.2 %

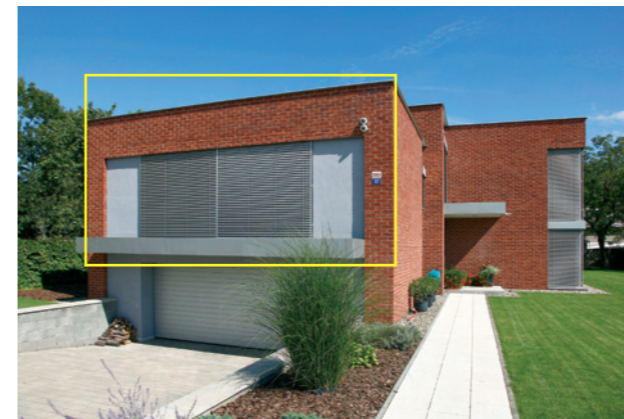
JIŽNÍ STĚNA – OKNA NAD GARÁŽÍ

bez použití stínicí techniky

s použitím stínicí techniky

- Termogram střešní části naznačuje lineární tepelný most s povrchovou teplotou až 9 °C (tepelné body M, N).
- Okna se projevují mírně odlišnými povrchovými teplotami – viz 1. termogram.
- Tepelné body A, B, C naznačují tepelnou vazbu konstrukce stříšky nad garáží a obytnou částí.
- Tepelné body H, K naznačují překlad v oblasti vrchních částí oken.
- Venkovní žaluzie Zetta 70 výrazně zamezily prostupu tepla a snížily tak tepelný únik oken až o 85% dle daných podmínek měření.

plocha	jednotky	bez použití stínicí techniky	se stínicí technikou venkovní žaluzie Zetta 70	Snížení tepelného úniku při použití stínicí techniky o
1	hustota tepelného toku <P>	27.11 W.m ⁻²	3.64 W.m ⁻²	
	Průměrná teplota v ploše T _{Ave}	6.76 °C	1.36 °C	
	Průměrný prostup tepla U	1.2 W.m ⁻² .K ⁻¹	0.16 W.m ⁻² .K ⁻¹	86.6 %
2	hustota tepelného toku <P>	27.26 W.m ⁻²	4.43 W.m ⁻²	
	Průměrná teplota v ploše T _{Ave}	5.76 °C	1.55 °C	
	Průměrný prostup tepla U	1.21 W.m ⁻² .K ⁻¹	0,19 W.m ⁻² .K ⁻¹	84.3 %
